Zadeva: Visoka poraba energije za ogrevanje sanitarne tople vode - ugotovitve

dne 14.3.2016 smo opravili ogled toplotnih postaj zaradi visokih stroškov za ogrevanje tople sanitarne vode. Za neodvisno mnenje o stanju toplotnih postaj in instalacij smo prosili pooblaščenega projektanta strojnih instalacij g. Janeza Šlibarja, ki je bil tudi prisoten na ogledu.

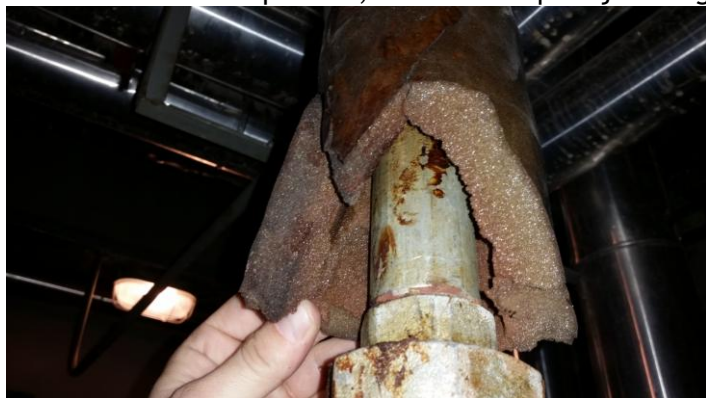
Toplotna postaja na Štiховi 11 ima instalacijo tople vode izolirano z izolacijo tipa armaflex, ki je na več mestih poškodovana. Na teh mestih je opazna dotrajanost izolacijskega materiala (spremenjena struktura, drobljenje materiala...). Predpostavljamo, da je takšno tudi stanje horizontalnih vodov po kleti, zaradi česar prihaja do izgub.

Slika 1 - dotrajana toplotna izolacija

- Obnova izolacije v toplotni postaji in na horizontalnem razvodu.

Za zmanjšanje toplotnih izgub priprave sanitarne vode na obravnavanih objektih bi bila potreba celostna obnova izolacije razvodov sanitarne tople vode. Izolacija je zaradi staranja materiala dotrajana zato nima več zadostnih izolativnih lastnosti.

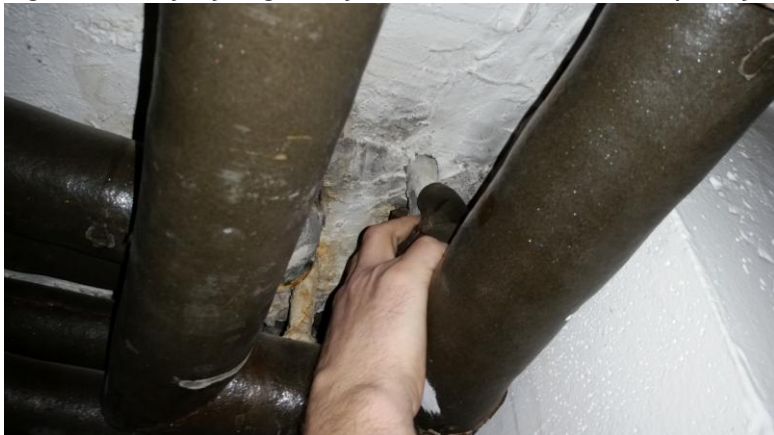
Po objektih je razvod instalacije tople sanitarne vode izveden v instalacijskih jaških, kjer posamezne vertikale niso posebej izolirane. Zaradi navedenega prihaja do ohlajanja vertikal tople sanitarne vode in segrevanja vertikal hladne vode, kar potrjujejo tudi navedbe etažnih lastnikov, da je občasno ogreta tudi hladna voda, topla voda pa ni topla dovolj. Opazna je tudi znatna razlika v temperaturi dovodnega in povratnega voda cirkulacije, kar kaže na določene izgube. Krmiljenje ogrevanja sanitarne vode na vseh postajah deluje s običajnimi parametri.

Slika 2 - neizolirana vertikala v instalacijskem jašku

4. Izolacija vertikalnih razvodov.

Za izoliranje vertikalnih razvodov, ki potehajo v skupnih instalacijskih jaških bi bil potreben gradbeni poseg oziroma odpiranje instalacijskega jaška.
